## INFORME FOTOGRÁFICO EDIFICIO EXISTENTE UPNA TUDELA

### 1. PROGRAMA DE NECESIDADES

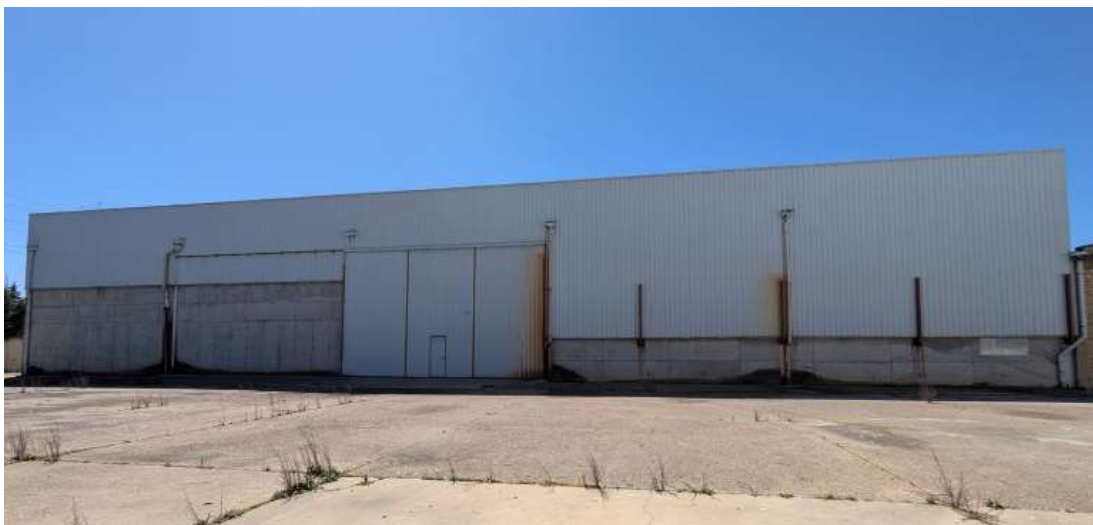
Exterior desde explanada Coop. Labradores, edificio a reformar.

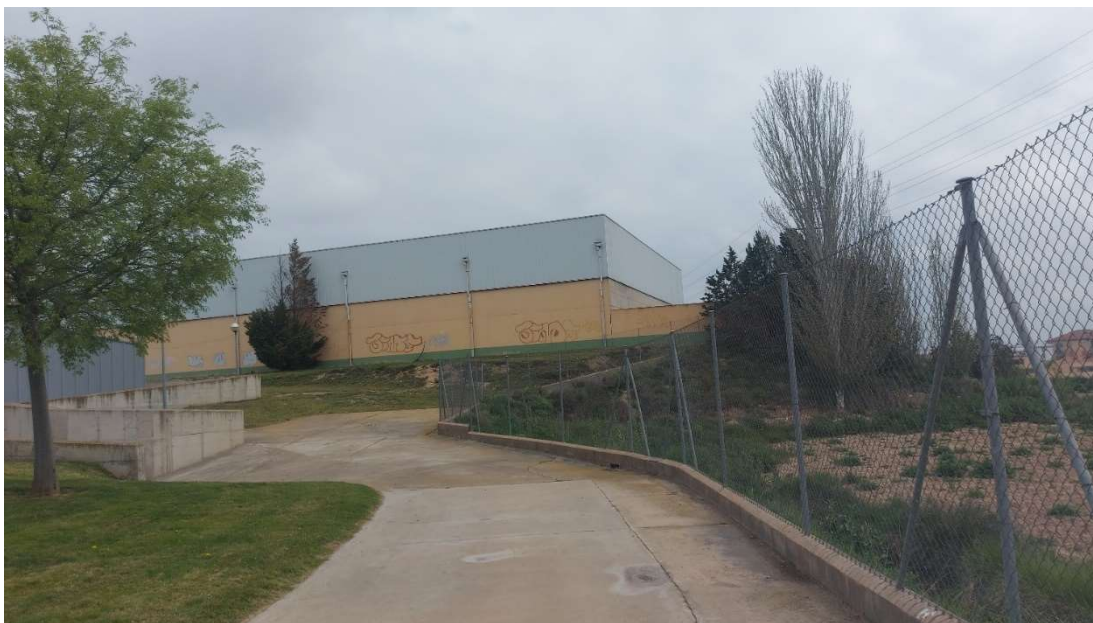
Exterior desde campus UPNA, edificio a reformar.

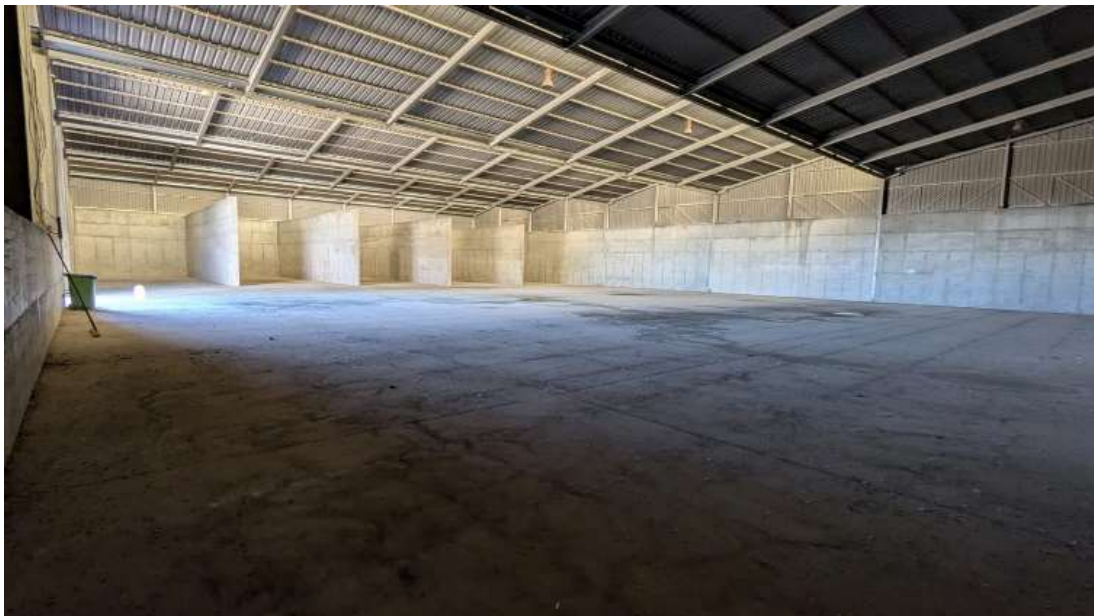
Interior nave, muros, solera, fachadas y cubierta.

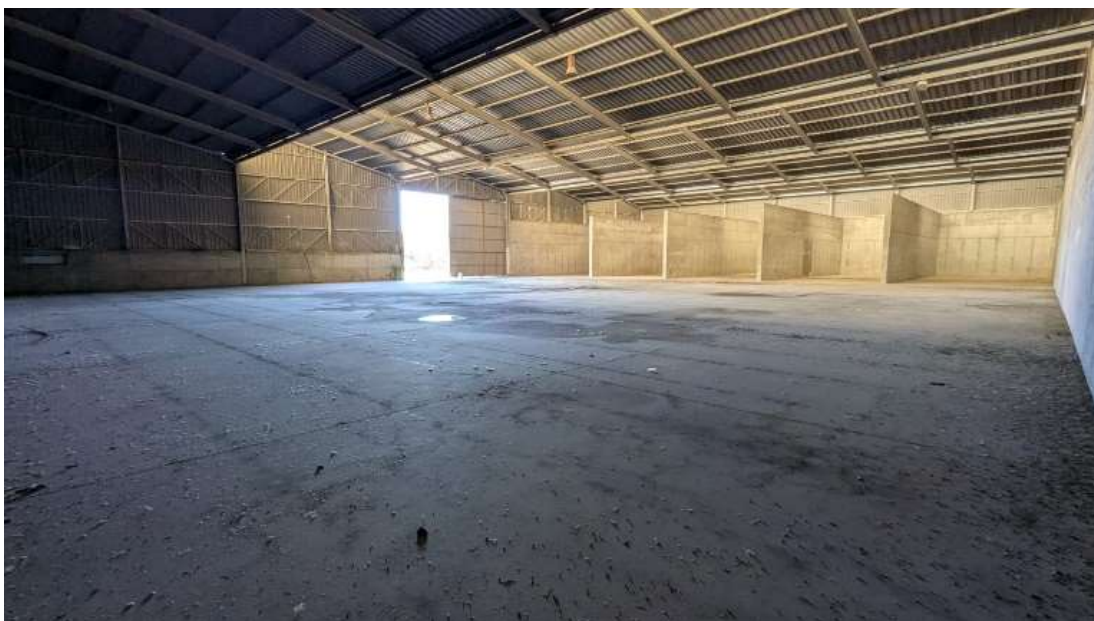
Interior nave con muros de HA interiores, antiguos silos.

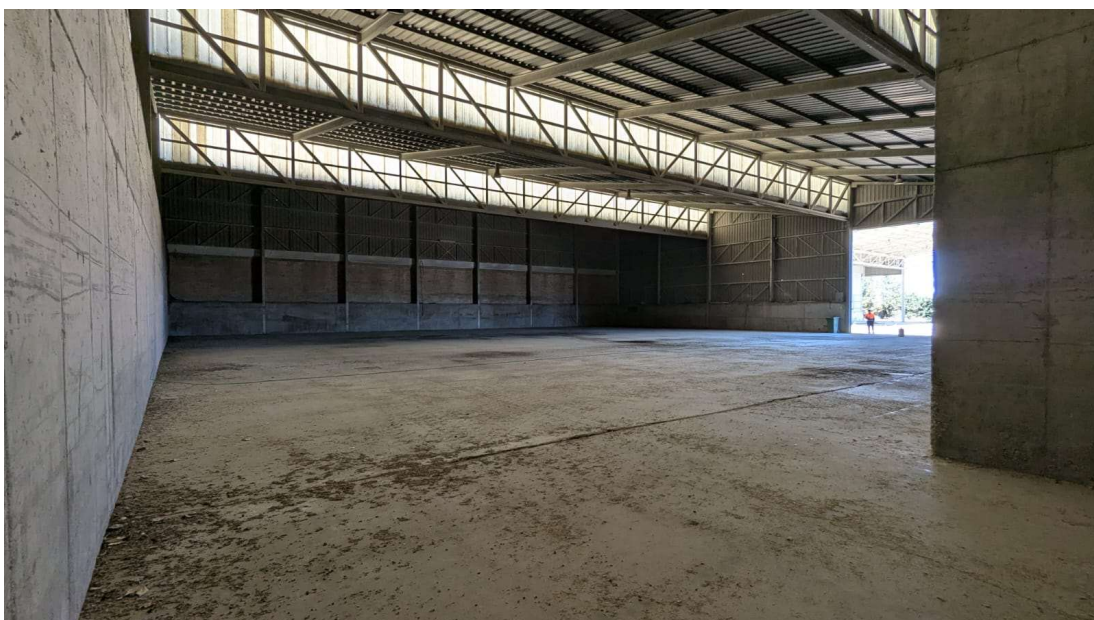
Interior nave visto desde uno de la zona de silos. Al fondo medianil con edificio municipal.
